Complicaciones después de la Instalación de una Prótesis Total Implanto-Soportada y su Solución: Reportes de Casos

El objetivo de este estudio fue relatar dos casos clínicos de dentaduras maxilares implantosoportadas donde se presentaron dos tipos de complicaciones y describir el protocolo de solución para esas fallas.

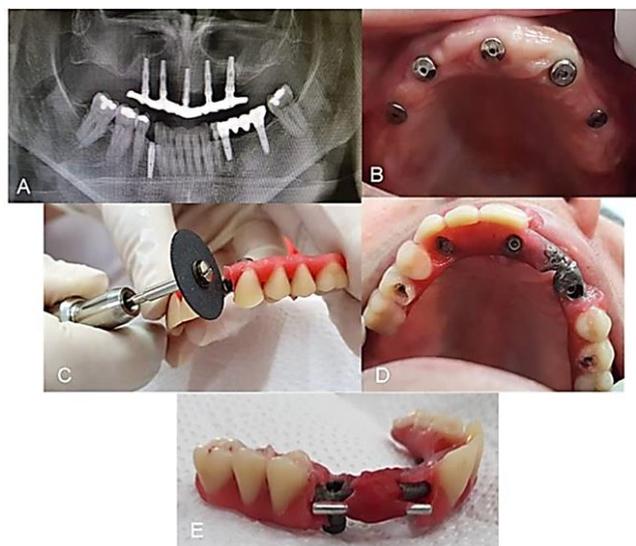
A partir de la prueba de dientes en cera o enfilado se observó una desadaptación de la estructura metálica a los implantes mostrando una disposición desnivelada del lado izquierdo que impedía el encaje a los implantes de ese lado. Para dar una solución a la situación la estructura metálica fue cortada con disco de carburo a nivel del canino 23 (Figura 1C), fueron atornilladas las dos secciones otra vez en boca (Figura 1D) y se tomaron radiografías dos implantes para observar la correcta adaptación. Los segmentos de la estructura metálica se unieron con resina *Duralay* (Reliance dental,

Figura 1: A y B: Vista radiográfica y clínica de los implantes. C: Seccionamiento de la barra metálica con disco de carburo. D: Barra con dientes en cera atornillada en boca después de cortada. E: Unión de los dos segmentos de barra con resina acrílica y fresa metálica.

São Paulo, Brasil) y estabilizados con una fresa para realizar la soldadura utilizando la misma aleación metálica de confección de la estructura en dicha área, la cual fue del tipo CoCr (Figura 1E).

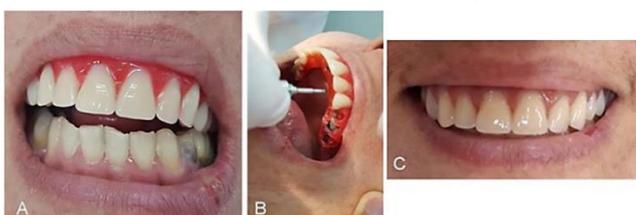
En el siguiente retorno se realizó la misma prueba de dientes en cera sobre la estructura metálica, esta vez teniendo otrasituación al pedir a la paciente que realizara cierre de los arcos, la mordida quedaba abierta (Figura 2A). Esto pudo estar relacionado a un registro erróneo en la fase pasada. Se retiraron los dientes posteriores del lado izquierdo para hacer pequeños ajustes en cervical y en la cera y producir el cierre de los arcos gradualmente (Figura 2B). En la próxima cita se realizó la instalación de la prótesis híbrida (Figura 2C).

Figura 2: A: Prueba de dientes en cera con mordida abierta. B: Remoción de dientes posteriores para hacer ajustes en la cera y conseguir cierre de mordida. C: Prótesis protocolo instalada.

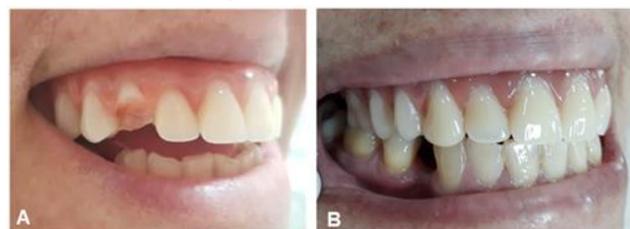
Siete meses después del uso de la prótesis la paciente retorna a la clínica con un diente fracturado de la prótesis a raíz de la parafunción que ejercía, la falta de planificación inmediata de una férula de protección orgánica y retorno interrumpido después de la instalación por motivos personales (Figura 3A). La porción fracturada del diente acrílico, correspondiente al canino derecho #13, fue reparada por medio de

Figura 3: A: Prótesis en boca con canino derecho fracturado. B: Aspecto de la prótesis después de la reparación o sustitución del canino en el laboratorio.

sustitución en el laboratorio (Figura 3B) y posteriormente se hicieron las impresiones superior e inferior y el registro de mordida para confeccionar la férula de protección, la cual fue entregada en el próximo atendimento después de ajustar los contactos oclusales de forma bilateralmente equilibrada.

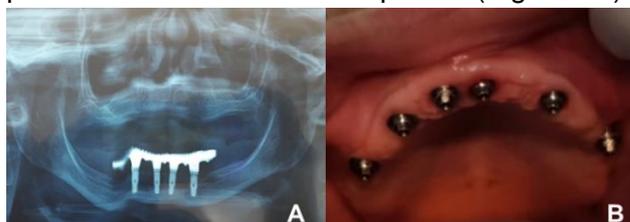
Paciente femenina de 55 años de edad, edéntula total superior, portadora de una prótesis total inferior híbrida sobre cuatro implantes procuro la realización de una prótesis superior con mayor retención (Figura 4A). Tras el análisis clínico y de imágenes se observó un buen reborde óseo residual para la instalación de implantes, apesar de menor altura ósea en el cuadrante izquierdo, fue planeada la confección de una prótesis total implantosoportada sobre seis implantes hexágono externo HE con posterior colocación de mini pilares (Figura 4B).

Figura 4: A: Radiografía inicial. B: Aspecto clínico de los implantes con minipilares.

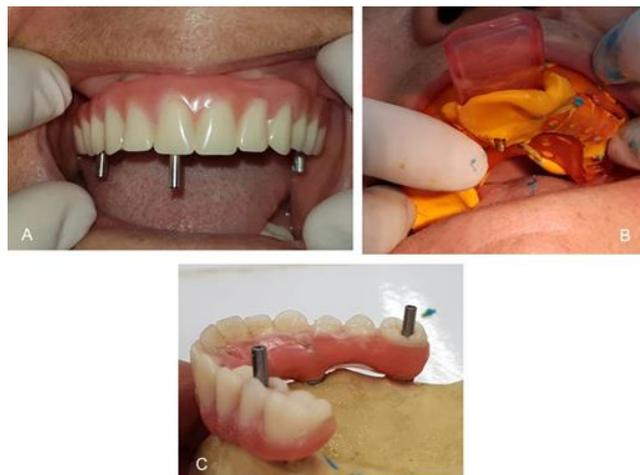
Después de 6 meses de cicatrización se realizó la impresión de transferencia de los implantes y se dio continuidad a la fase de pruebas clínicas y confección de la prótesis (ajuste y prueba de rodetes de cera y selección color de los dientes, la prueba de estructura metálica con dientes en cera y selección del color de la encía) que ocurrieron sin inconvenientes y por último la acrilización e instalación de la prótesis. Después de una semana de uso de la prótesis la paciente retorna relatando dificultad para hablar por salida de aire y acúmulo de alimentos entre el reborde y la prótesis. Clínicamente se observó en un área más posterior un pequeño espacio entre el faldón acrílico y reborde del paciente (Figura 6A). Para corregirlo se desinstaló la

Figura 5: A: Prótesis colocada en posición con tres tornillos de trabajo. B: Impresión de transferencia de la prótesis con silicona. C: Prótesis protocolo sobre modelo de yeso con las réplicas de los implantes.

Figura 6: A: Situación inicial de la prótesis clínicamente. B: Prótesis instalada con aumento de resina en la encía acrílica en la región posterior derecha con la verificación previa de espacio disponible para la higienización.

prótesis y fue atornillada solo con tres tornillos de trabajo para estabilizarla y realizar una impresión de transferencia de la prótesis con silicona (Figura 5A, 5B) y obtener un modelo de yeso con la prótesis en posición, de esta forma el técnico conseguiría ver el área en la cual se iba a incrementar resina para cerrar más el espacio (Figura 5C). Ese mismo día se reinstaló la prótesis con las modificaciones hechas y fue evaluado el adecuado paso del hilo entre el reborde y la prótesis para facilitar al paciente la higiene de la región (Figura 6B).
