Re-selamento de restauração adesiva direta em dente posterior: relato de um caso clínico

Re-sealing direct adhesive restore in posterior teeth: report of a clinical case

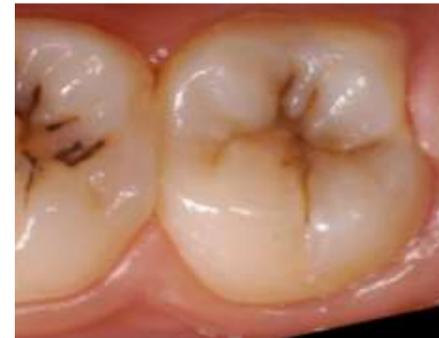
Figura 1. Aspecto inicial do dente 17

exame clínico, o dente 17 (Figura 1) apresentavam-se com suspeita de cárie oculta, devido ao escurecimento no fundo de sulco da face oclusal. Após o exame radiográfico, detectou-se lesão de cárie oculta atingindo dentina, apresentando -se com vitalidade pulpar, saúde periodontal e sem acúmulo de placa.

Como plano de tratamento optou-se pela técnica direta com resina composta através da matriz oclusal, devido a ausência de cavitação do dente 17. Para o procedimento restaurador foi aplicado anestesia na paciente, feita a checagem dos contatos oclusais, em seguida foi realizada profilaxia dos elementos dentais com taça de borracha e pedra pomes. Foi instalado isolamento absoluto com dique de borracha e confeccionada uma matriz oclusal com auxílio de um pincel e resina acrílica incolor.

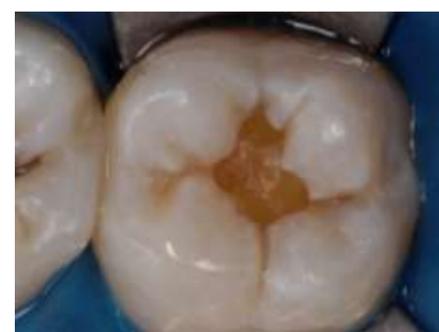
Figura 2. Aspecto da cavidade após remoção do tecido cariado

Com o auxílio de ponta diamantada esférica (KG Sorensen) montada em alta rotação e sob-refrigeração constante, foi feita a remoção do esmalte oclusal para acesso do tecido cariado. A dentina amolecida foi removida com auxílio de broca esférica de baixa rotação e colher de dentina. Após a conclusão do preparo cavitário (Figura 2).

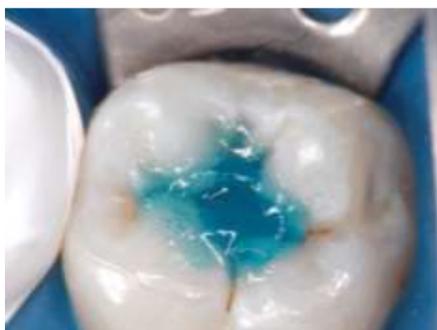
Figura 3. Condicionamento ácidos das estruturas dentinárias

Para os procedimentos adesivos foi feito o condicionamento ácido com ácido fosfórico a 37% nas margens de esmalte por 30 segundos e em dentina por 15 segundos (Figura 3). Decorrido esse tempo a cavidade foi lavada com jato de ar/água por 20 segundos. Para evitar a secagem demasiada da dentina e colabamento das fibras colágenas, foi colocada uma bolinha de algodão umedecida na cavidade e aplicada um jato de ar em toda a extensão da cavidade.

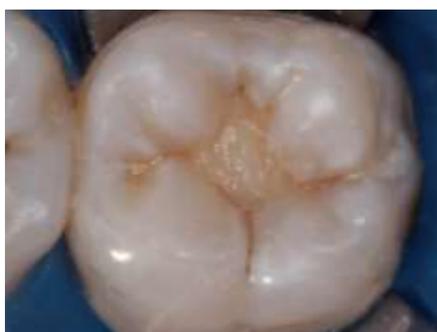
Figura 4. Após inserção dos incrementos de resina composta referente a dentina

o sistema adesivo Excite (Ivoclar Vivadent) de acordo com as instruções do fabricante e em seguida utilizou-se o compósito microhíbrido 4 Seasons (Ivoclar Vivadent) na cor A2 previamente selecionada, para reproduzir a porção de dentina, mediante a aplicação e fotopolimerização individual de cada incremento por 30 segundos. Após a reconstrução da dentina (Figura 4), foi aplicada em incremento único uma camada de esmalte e em seguida a matriz de resina acrílica foi vaselinada e adaptada na face oclusal do dente (Figura 5) e fotopolimerizada através da matriz de acrílico durante 30 segundos, mantendo a pressão com a ponta do fotopolimerizador, para evitar movimentação da matriz. Após a remoção da matriz, pequenos excessos foram removidos com lâmina de bisturi, o aspecto final imediato é demonstrado na figura 6. O acabamento e polimento final da restauração foram feitos com pontas de borracha Astropol (Ivoclar Ivadent) após 24 horas.

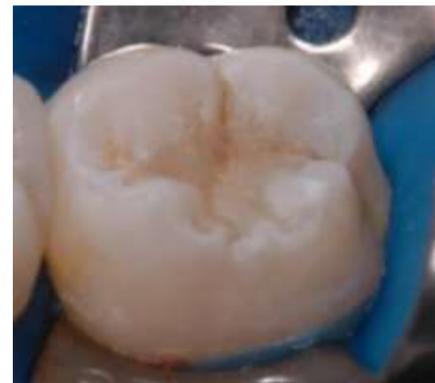
Figura 7. Aspecto da restauração após doze meses de sua confecção

Após doze meses da confecção da restauração, foi marcada nova consulta e observou-se que a restauração apresentava-se em acelerado processo de desgaste da resina composta, no entanto a restauração apresentava-se sem microinfiltração (Figura 7). Optou-se pela técnica de re-selamento da restauração com selante de superfície Biscover (Bisco) para diminuir o desgaste da resina composta.

No presente relato de caso clínico, após o período de doze meses a restauração encontrava-se funcionalmente aceitável, não foi detectado infiltração marginal, fratura visível, acúmulo de placa ou cárie recorrente. No entanto foi observado que a restauração encontrava-se em acelerado estágio de desgaste e perda de anatomia oclusal. Nesse sentido optou-se pelo re-selamento para retardar o desgaste e prolongar a vida útil da restauração¹⁴⁻¹⁶.

Para o re-selamento da restauração, foi instalado isolamento absoluto, realizada profilaxia com pedra pomes e água no dente 37, aplicado ácido fosfórico a 37% em toda a restauração e 2mm de sua margem, lavado e seco com jato de ar. Em seguida aplicou-se uma camada do selante de superfície Biscover (Bisco) na área condicionada (figura 8), um leve jato de ar e fotopolimerizou-se por 30 segundos. Logo após aplicou-se um gel a base de glicerina KY com o intuito de inibir a camada de oxigênio e novamente fotopolimerizado por 1 minuto. A figura 9 apresenta o aspecto da restauração após o re-selamento da restauração.
