## Reconstrução em resina composta de dente anterior tratado endodonticamente com coroa fraturada: relato de caso

Coronary reconstruction in composed resin tooth endodontically fractured treat: clinical case  
Reconstrucción coronaria en dientes de resina compuesta tratamiento endodonticamente fracturado: reporte de caso

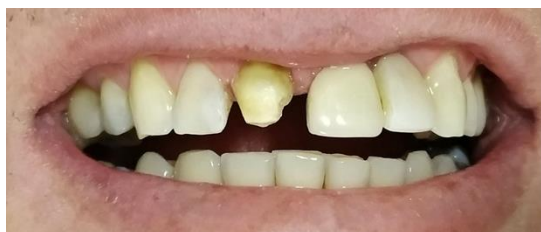
Paciente do gênero masculino, leucoderma, 38 anos de idade, procurou o centro odontológico de Campina Grande (PB) queixando-se de uma fratura de uma coroa em um dos seus dentes. Ao exame clínico e radiográfico constatou-se que se tratava de uma coroa ceramo-cerâmica em um dente 11 tratado endodonticamente sobre um núcleo com pino de fibra de vidro (Figura 1).

Figura 1: Aspecto inicial do elemento 11.

O paciente relatou ter engolido o fragmento de coroa ceramo-cerâmica e que precisava da estética restituída o quanto antes, pois estava com um compromisso agendado. Deste modo, diante das exigências do paciente optou-se por reabilitar o núcleo do elemento 11 com resina composta pela técnica da mão livre com uso de tira de poliéster. Na

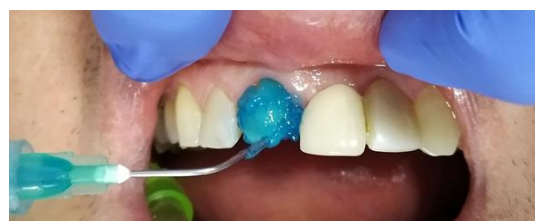
Figura 2: Aplicação do ácido fosfórico a 37%.

mesma sessão, foi realizada a remoção dos fragmentos de cimento resinoso e refinamento do núcleo com ponta diamantada 2135F (KG Sorensen®, São Paulo, SP, Brasil), com posterior aplicação do ácido fosfórico a 37% (Biodinâmica®, São Paulo, Brasil) por 30 segundos e lavagem abundante com jato de água (Figura 2). Em seguida, aplicou-se duas camadas de adesivo Single Bond 2 (3M/ESPE®, São Paulo, Brasil) intercaladas com leve jato de ar e fotoativação da última camada (Figura 3).

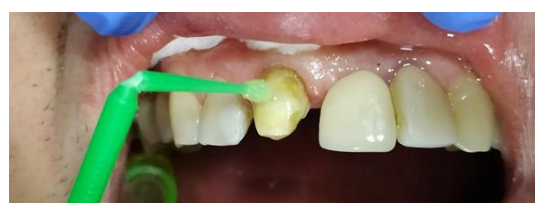
Figura 3: Aplicação do Adesivo.

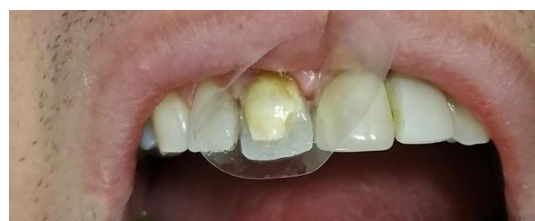
Figura 4: Confeção da parede palatina com tira de poliéster.

Posteriormente, com uso de tira de poliéster pela técnica da mão livre, recriou-se a parede palatina com resina composta de esmalte na cor A1 Z350 (3M/ESPE®, São Paulo, Brasil), e realizados incrementos de 2 mm de modo irregular de resina composta de dentina opaca na cor OA2 Z350 (3M/ESPE®, São Paulo, Brasil) (Figura 4). Com a reconstrução coronária em cor OA2, seguiu-se para cor A1 de esmalte em camadas mais superficiais para que, por meio da estratificação em camadas, o dente apresentasse naturalidade de cores (Figura 5).

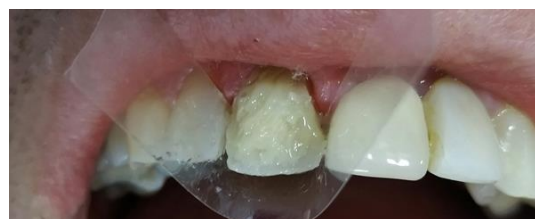
Figura 5: Estratificação de resinas.

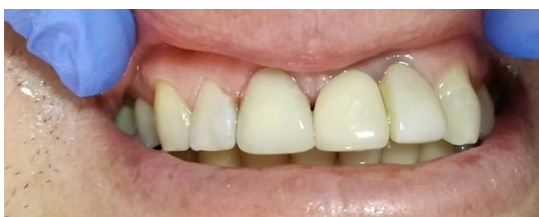
Figura 6: Aspecto final da reconstrução coronária.

Realizada a reconstrução, o acabamento e polimento prévio foi executado com ponta diamantada cilíndrica 2135F (KG Sorensen®, São Paulo, SP, Brasil); os contatos em excessos foram removidos com ponta diamantada em pêra (KG Sorensen®, São Paulo, SP, Brasil) e o polimento com

pontas de polimento pogo para resina composta (Dentsply®, Rio de Janeiro, Brasil) (Figura 6).
