Substituição de núcleo metálico fundido por pino de fibra de vidro anatomizado: relato de caso

Replacement of metallic core fused by anatomized fiberglass pin: case report
Reemplazo del core metálico usado por el pin de fibra anatomizado: informe del caso

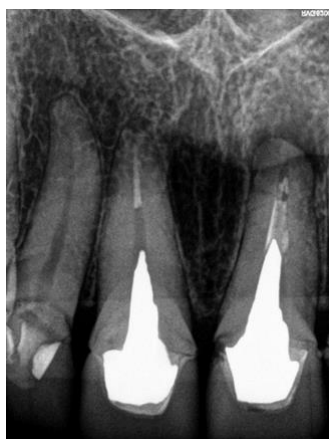
Paciente do sexo feminino, 33 anos, procurou por atendimento odontológico especializado, na cidade do Recife/PE, com queixa de dor em dente anterior, incisivo central superior direito, relatando ter feito tratamento endodôntico e uma coroa cerâmica. Após ser esclarecida sobre o conteúdo do estudo e o tratamento planejado, foi solicitada a assinatura do TCLE - Termo de Consentimento Livre e Esclarecido, e a autorização para uso de sua imagem. Em seguida, foi realizado o exame clínico e radiográfico onde foi constatado uma lesão na região periapical, resultado do selamento apical insatisfatório e a presença de um núcleo metálico fundido (Figura 1).

Figura 1; Radiografia inicial.

Como tratamento, foi indicado o retratamento do canal e a substituição do núcleo metálico, pelo pino de fibra de vidro. Por se tratar de um dente anterior e com um amplo

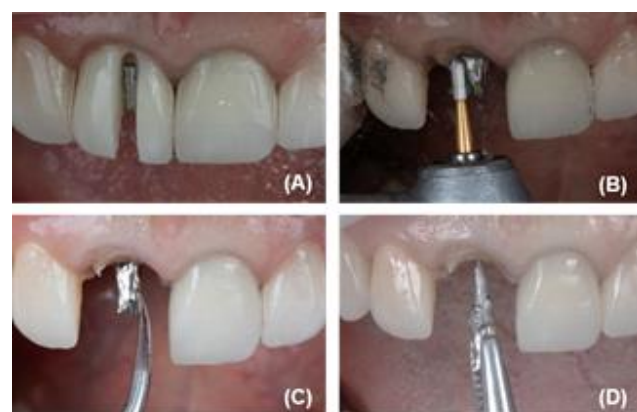
Figura 2: Desgaste da coroa com ponta diamantada (A), corte lateral do núcleo metálico (B), descolamento da estrutura metálica do conduto radicular com uso de ultrassom (C) e remoção do núcleo metálico fundido (D).

canal, optou-se pela técnica semidireta, anatomizando o pino com resina composta para sua melhor adaptação ao conduto radicular. A remoção da coroa foi desgastada com ponta diamantada esférica n° 1015 (KG Sorensen, São Paulo, Brasil) (Figura 2A), em seguida o núcleo metálico foi cortado lateralmente com uma broca carbide transmetal de ponta arredondada (Predator Transmetal, Prima Dental, Reino Unido) (Figura 2B). Com auxílio de vibrações ultrassônicas, houve o descolamento da estrutura metálica do conduto radicular (Figura 2C), promovendo sua remoção (Figura 2D) sem causar prejuízos à estrutura dental.

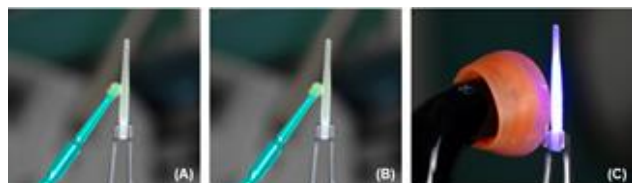
Figura 4: Aplicação do silano sobre o pino, com auxílio de um microbrush, que foi seguido de uma espera de 60s e secando com breve e forte jato de ar (A), aplicação do sistema adesivo por 20 segundos (B) e fotopolimerizado por 10 segundos (C).

A limpeza e desinfecção do pino de fibra de vidro foi realizada com fricção de uma gaze embebida em álcool 70%, na sequência o silano (Monobond N, Ivoclar Vivadent, Liechtenstein), foi aplicado com microbrush, deixando-o agir por 60 segundos e breve forte jato de ar (Figura 4A). Em seguida, foi aplicado o sistema adesivo (Tetric N-Bond Universal, Ivoclar Vivadent,

Liechtenstein) por 20 segundos (Figura 4B) e fotopolimerizado com Bluephase N (Ivoclar Vivadent, Liechtenstein), com intensidade de 1.200mW/cm², por 10 segundos, seguindo instruções do fabricante(Figura 4C).

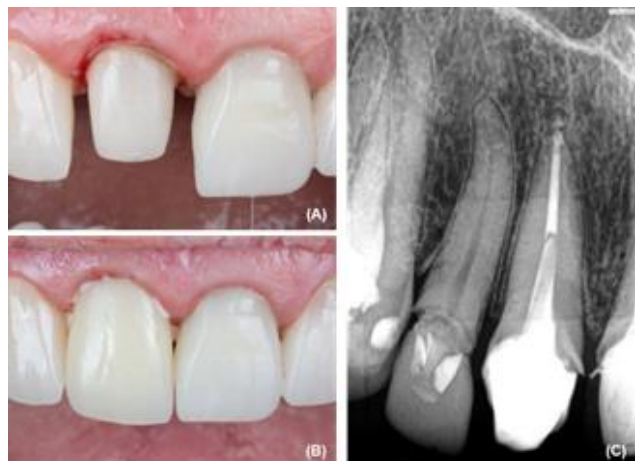
Figura 8: Finalização do preparo da porção coronária (A), cimentação da coroa provisória (B) e radiografia final do dente (C).

Após a cimentação, o isolamento absoluto foi removido e feito o desgaste do pino com ponta diamantada, tendo como referência o plano incisal. A porção coronária foi preparada com ponta diamantada tronco-cônica de ponta

arredondada 856 (Komet, Alemanha) (Figura 8A), permitindo término cervical e angulação adequada do núcleo na porção coronária e reabilitação com coroa provisória para posterior reabilitação com coroa definitiva (Figura 8B e 8C).
