Restauração de dente posterior com resina composta associada à fibra de vidro: relato de caso

Restoring posterior teeth with composite resin associated with fiberglass: a case report

Frederico dos Reis **GOYATÁ**
Fernanda de Lima **VELUDO**
Maria Fernanda Lopes **FONSECA**
Célia Regina Moreira **LANZA**
Ivan Doche **BARREIROS**
João Batista **NOVAES JÚNIOR**
Amália **MORENO**

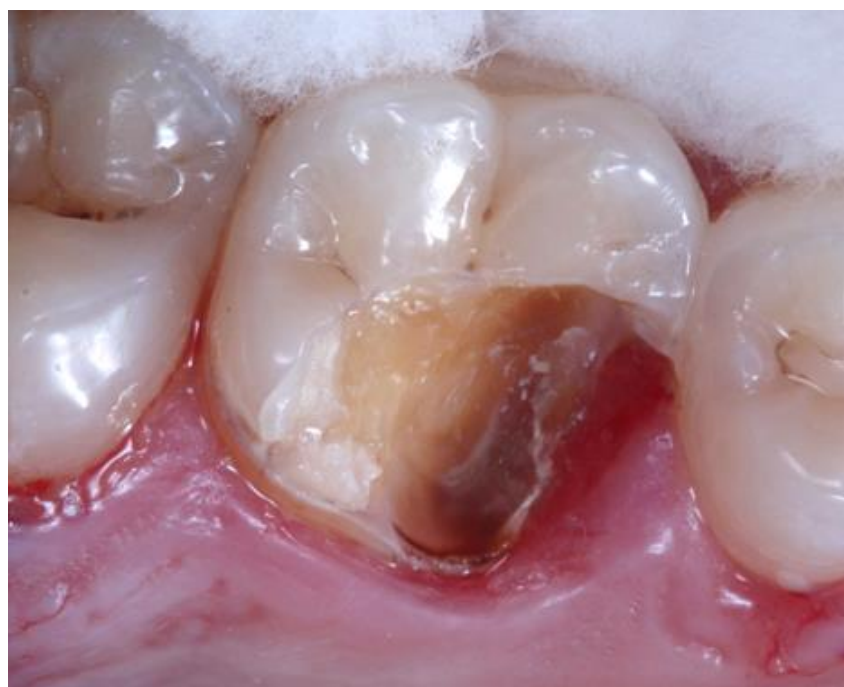
Figura 1: Aspecto clínico inicial na vista oclusal do dente 26.

Paciente de 21 anos de idade, sexo masculino, compareceu à Clínica de Atenção Integral ao Adulto I da Faculdade de Odontologia da Universidade Federal de Minas Gerais, queixando-se de uma lesão de cárie com grande comprometimento coronário no dente 26. Ao exame clínico e radiográfico foi observado vitalidade pulpar, sem a necessidade de tratamento endodôntico (Figura 1). Foi acordado com o paciente, a remoção total do tecido cariado e infectado, e após isso a confecção de uma restauração direta em resina composta com reforço de fibra de vidro.

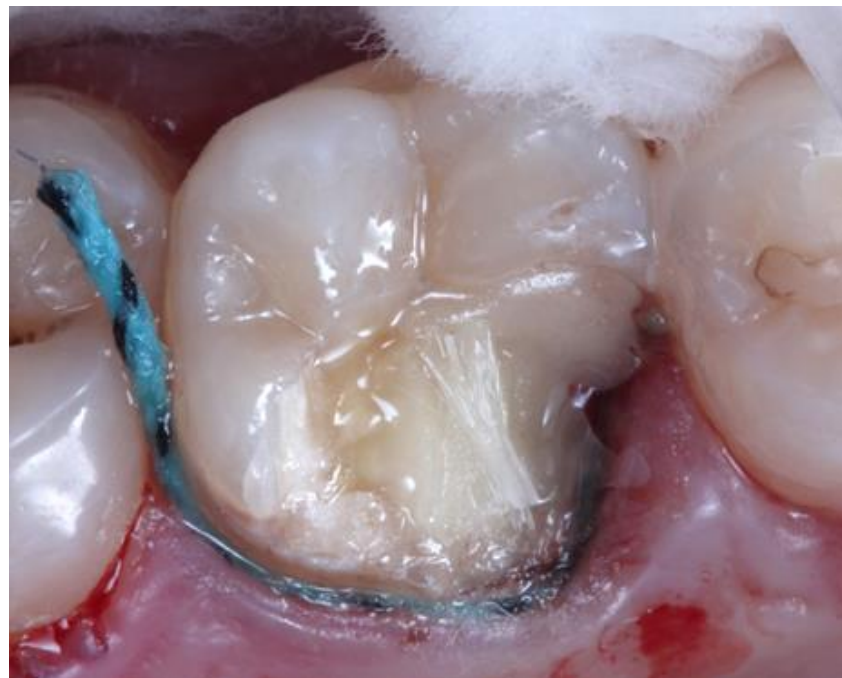
Figura 2: Resina flow e fibra de vidro inseridas na cavidade dental.

O esmalte e a dentina foram condicionados com ácido ortofosfórico a 37% (Condac 37, FGM, Brasil) 20 segundos em esmalte, lavou-se por 40 segundos e secou-se. Aplicou-se o sistema adesivo (Optibond S, Kerr, EUA), e fotoativou-se por 40 segundos. Na sequência aplicou-se uma resina composta de alta viscosidade (Z350XT Flow, 3M Espe, EUA) e inseriu-se a fibra de vidro impregnada por BISGMA (Interlig, Angelus, Brasil) e fotoativou-se por 40 segundos (Figura 2). A resina composta (Premisa, Kerr, EUA) na cor A3 relativa à dentina foi inserida de forma incremental reproduzindo as características anatômicas do dente e fotoativada a cada camada por 10 segundos e o contato interproximal foi obtido com auxílio da colocação

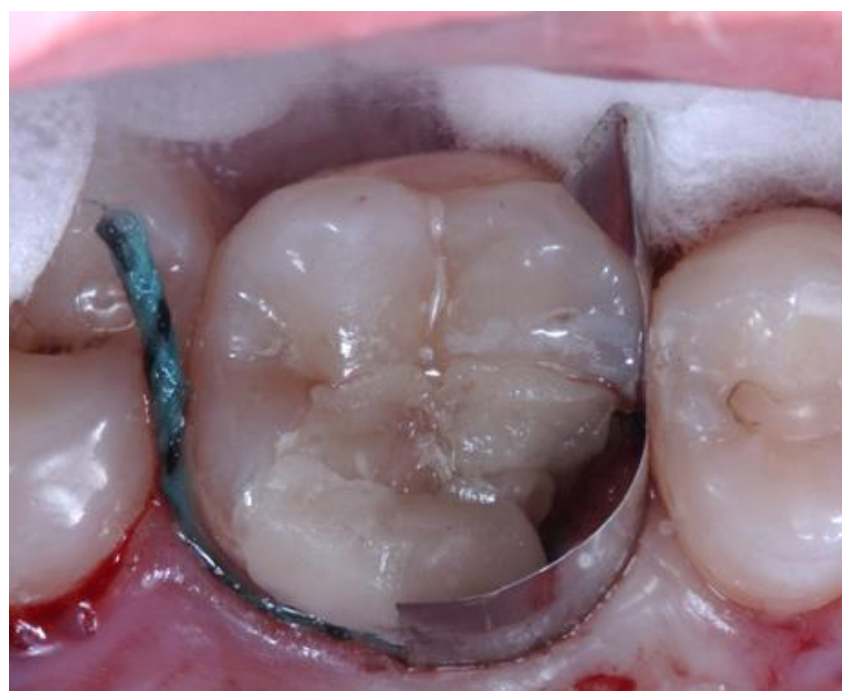
Figura 3: Matriz interproximal e resina composta na cor relativa à dentina.

de matriz metálica 05 mm (Figura 3). Para finalizar a restauração, inseriu-se mais uma camada de resina composta na cor A2 (Premisa, Kerr, EUA) definindo a escultura final e o esmalte oclusal (Figura 4).

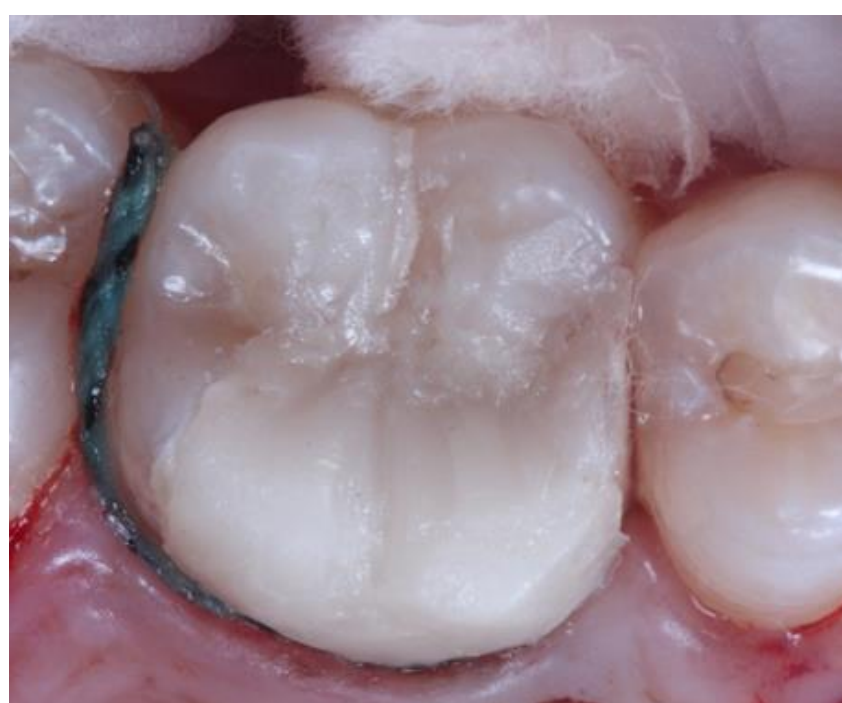
Figura 4: Aspecto clínico da restauração após sucessivas inserções incrementais de resina composta e fotopolimerização.

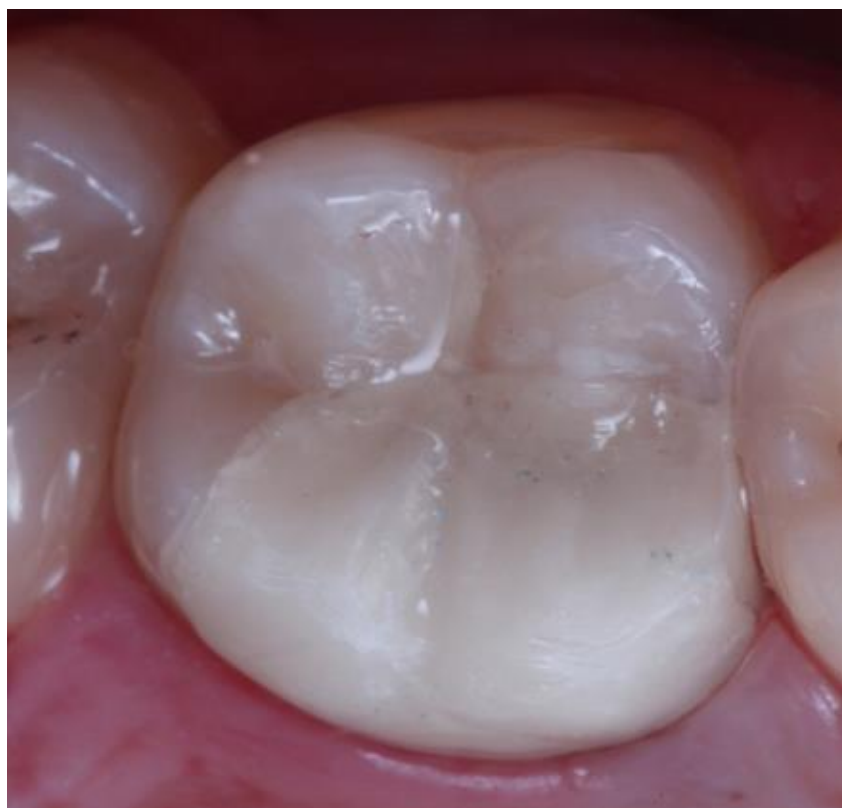
Figura 5: Aspecto clínico da restauração do dente 26.

Realizou-se o acabamento inicial da restauração com ponta diamantada em alta rotação 2135F e 2135FF (KG Sorensen, Brasil). Removeu-se o isolamento e procedeu-se

a observação e ajuste dos contatos oclusais e posterior acabamento final com borrachas abrasivas (Sistema Jiffy Points, Ultradent, EUA) (Figura 5). Decorridos sete dias, realizou-se o polimento final com escova de carvão de silício (Jiffy Brush, Ultradent, EUA) e pasta diamantada com disco de feltro (Figura 6).

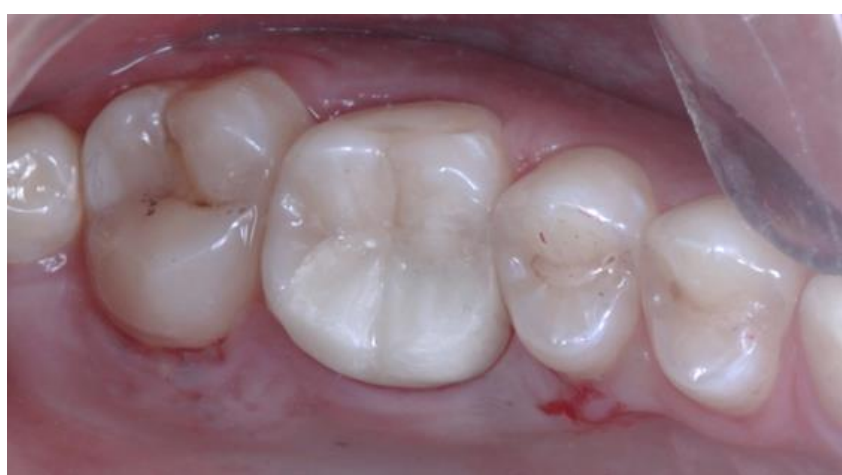
Figura 6: Aspecto clínico da restauração do dente 26 após acabamento e polimento.
